# Satakunnan maakunnallisesti merkittävät rakennetut kulttuuriympäristöt 2023

**POMARKKU**

## PAKKI - SATAKUNNAN MUSEO / ALUEEN INVENTOINTIRAPORTTI

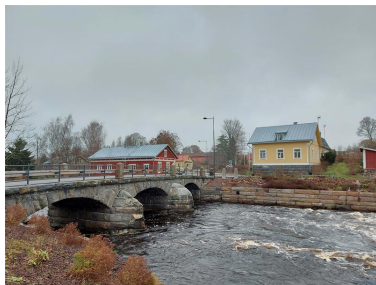
Kuvateksti: Pomarkun kolmikaarinen kivisilta  
Kuvailaji: yleiskuva  
Kuvaaja: Niina Uusi-Seppä  
Kuvausaika: 14.11.2022

Pomarkun kylä on jo 1500-luvun alussa saanut ensimmäisen pysyvän asutuksensa, joka lienee ollut ruotsalaista. Varsinaista asutuskautta olivat kuitenkin 1600- ja 1700-luvut. Vuonna 1685 nykyisen ydinkeskustan alueella oli kuusi tilaa. Pellot sijaitsivat välittömästi rakennusryhmän ympärillä ja kylän mylly oli Pomarkunjoen sivuhaarassa, missä vieläkin on myllynpaikka. Vuonna 1859 joen pohjoispuolisella alueella raivosi tulipalo, joka tuhosi suuren osan rakennuskannasta. Lähes koko kylän rakennuskanta on siten vanhimmilta osiltaan 1800-luvun jälkipuoliskolta. Huomattavia ovat mm. jugendtyylinen säästöpankin talo ja sillanpielessä sijaitseva, kirjakauppana toiminut rakennus 1870-luvulta. Kolmikaarinen kivisilta on rakennettu

vuonna 1907 ja kunnostettu entisen mallin mukaan 2020.

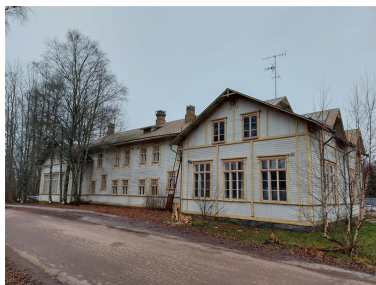
Kuvateksti: Vanha koulurakennus  
Kuvailaji: yleiskuva  
Kuvaaja: Niina Uusi-Seppä  
Kuvausaika: 14.11.2022

Joen pohjoispuolella sijaitsee kirkonkylän vanha kansakoulu, joka on rakennettu 1889 ja laajennettu 1900-luvun alkupuolella. Vuodesta 1981 sen peruskorjatuissa tiloissa on toiminut nuorisotalo ja kotiseutumuseo. Vieressä on 1950-luvulla rakennettu kivinen koulurakennus. Koulutien ja Vanhatien kulmassa sijaitsee Pomarkun entinen suojeluskuntatalo Hakalinna, joka on valmistunut sota-aikana. Modernia arkkitehtuuria kirkonkylässä edustaa arkkitehti Lauri Soraisen suunnittelema kunnantalo, joka on valmistunut vuonna 1980. Pomarkun keskusta on yksi parhaiten säilyneitä vanhoja maaseututaajamia maassamme.

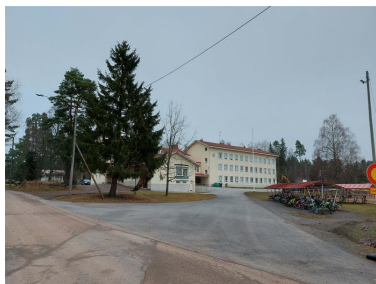
Kuvateksti: Kirkonkylän koulu  
Kuvailaji: yleiskuva  
Kuvaaja: Niina Uusi-Seppä  
Kuvausaika: 14.11.2022

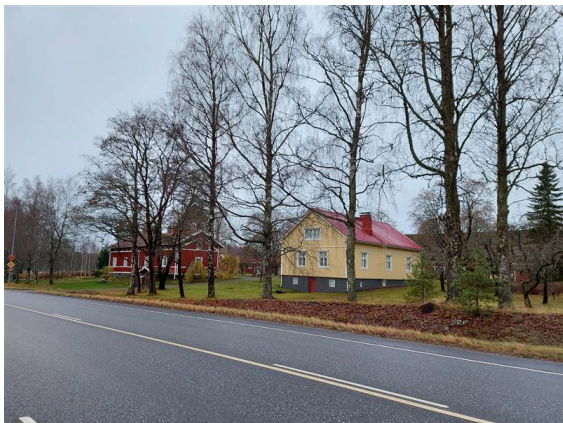
Kuvalaji: yleiskuva  
Kuvaaja: Niina Uusi-Seppä  
Kuvausaika: 2022

Heinäsuon tilan vanha päärakennus on 1800-luvun lopulta ja uudempi vuodelta 1929. Yhdessä talousrakennusten kanssa ne muodostavat valtatie varressa edustavan kokonaisuuden.

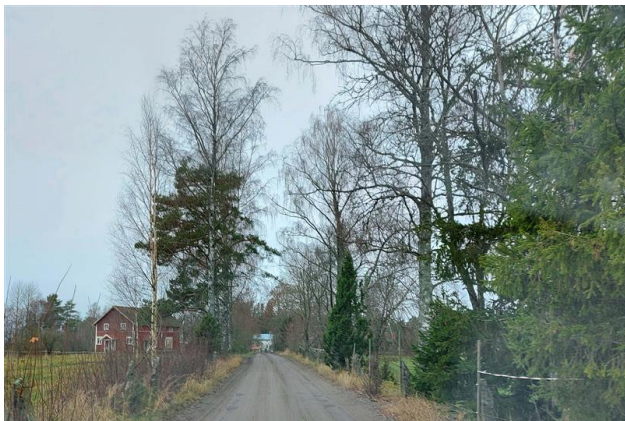
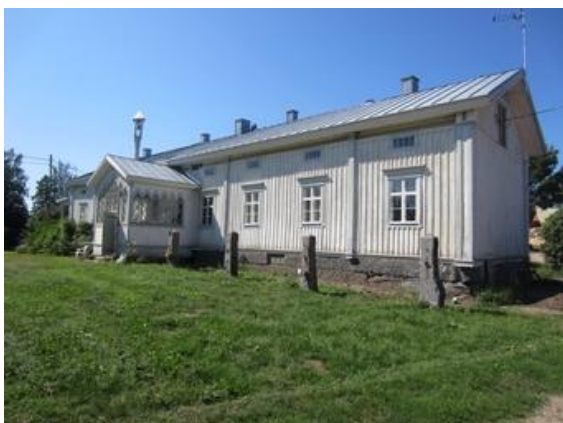
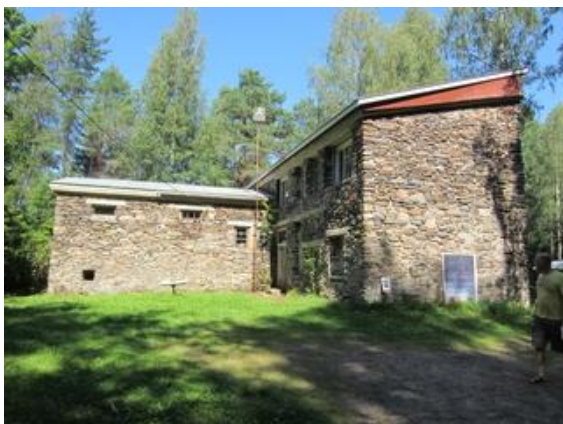
Kiilholman tila sijaitsee Isojärven rannalla. Pitkä paritupatyypinen päärakennus on vuodelta 1881. Koristeellisen kuistin vieressä on salkoon kiinnitetty vellikello. Neliömäistä pihaa rajaavat jugendtyylinen pienempi asuinrakennus sekä suuri kavinavetta vuodelta 1904. Rannassa on kaksi aittaa, toinen 1700-luvulta, toinen vuodelta 1840. Vähäselän rannalla on Kiilholman sahan luonnonkivistä muurattu höyrykonehuone 1900-luvun alkuvuosilta.

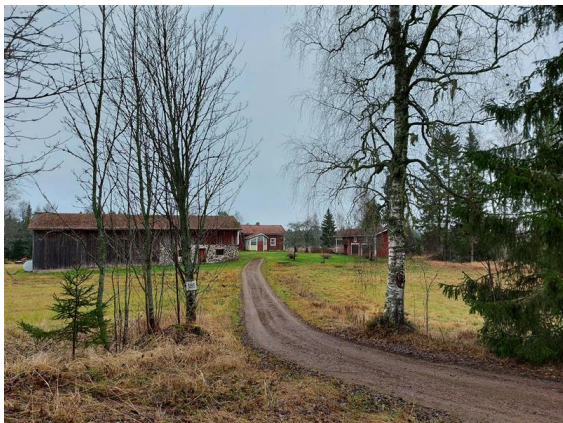
Kuvalaji: yleiskuva  
Kuvaaja: Niina Uusi-Seppä  
Kuvausaika: 14.11.2022

Koskelan vanhan torpan rakennusryhmä sijaitsee edustavasti Leväsjoen varrella muusta kyläasutuksesta erillään.
