Satakunnan maakunnallisesti
merkittävät rakennetut
kulttuuriympäristöt
2023

KANKAANPÄÄ

PAKKI - SATAKUNNAN MUSEO / ALUEEN INVENTOINTIRAPORTTI

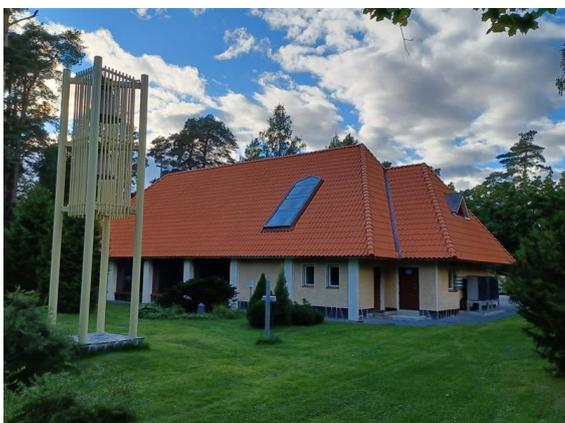
Kuvateksti: Kankaanpään seurakunnan siunauskappeli, suunnitellut arkkitehti Matti Haapala. Rakennus valmistui 1956.

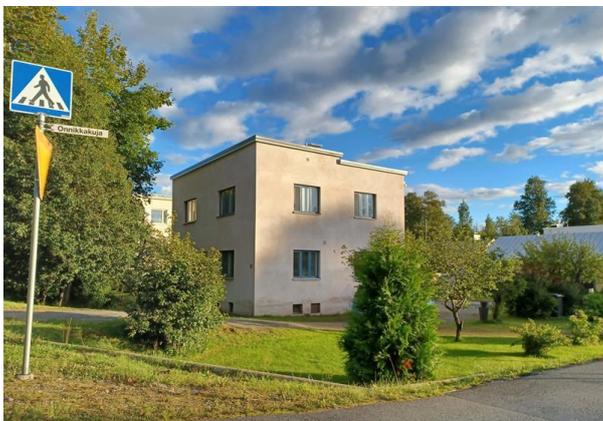
Kuvateksti: Onnikkakuja, Teodor Alasen
funkcionalistista tyyliisuuntaa
edustava asuinrakennus 1930-
luvun lopulta.
Kuvalagi: yleiskuva
Kuvaaja: Liina Luoma
Kuvausaika: 31.8.2022

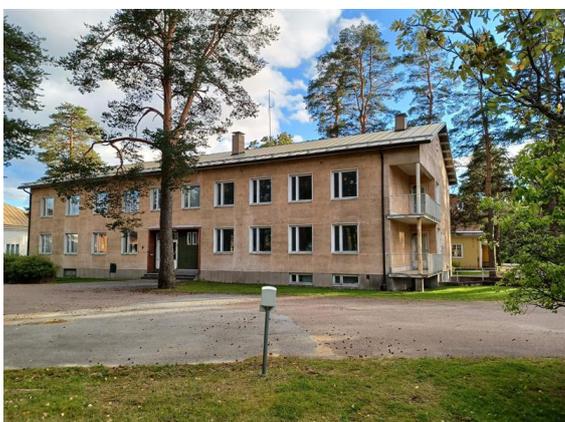
Kuvateksti: Sairaalan asuntola, 1956.
Suunnitellut arkkitehti Olaf
Küttner.
Kuvalaji: yleiskuva
Kuvaaja: Liina Luoma
Kuvausaika: 31.8.2022

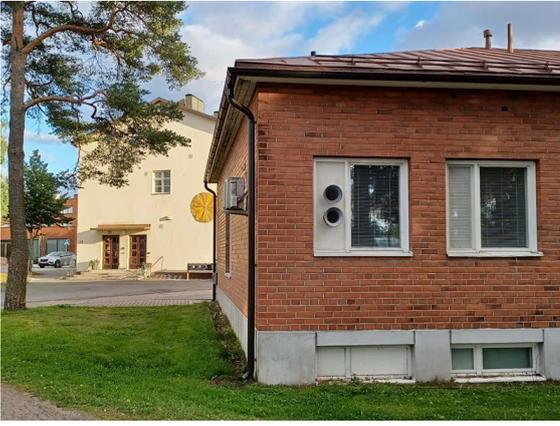
Kuvateksti: Kuntala, entinen Kankaanpään sairaalan tuberkuloositilo vasemmalla, oikealla sairaalan vuonna 1968 valmistuneen osan nurkkaa.

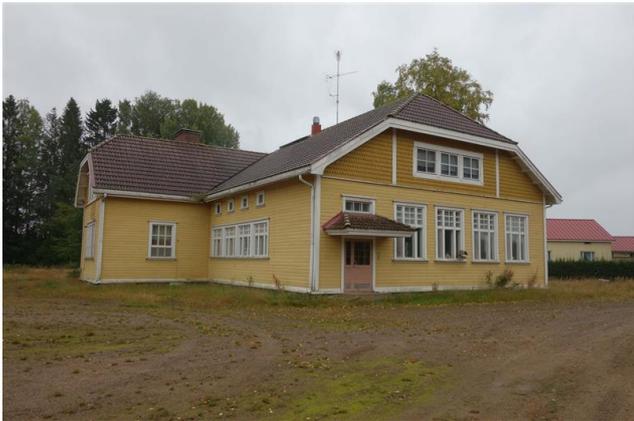
Kuvateksti: Antilan kylän koulu
Kuvalagi: yleiskuva
Kuvaaja: Liina Luoma
Kuvausaika: 14.9.2022

Karvianjoen Pitkääkoskella avautuu vanhalta sillalta kaunis, eheänä säilynyt joenrantamaisema. Miljöön keskipisteenä on Antilan kylän jugendtyylinen koulurakennus, joka on rakennettu 1914 arkkitehti Karl Lindahlin laatiman mallipiirustuksen mukaan. Pihapiirissä on myös uudempi, 1950-luvun koulurakennus.

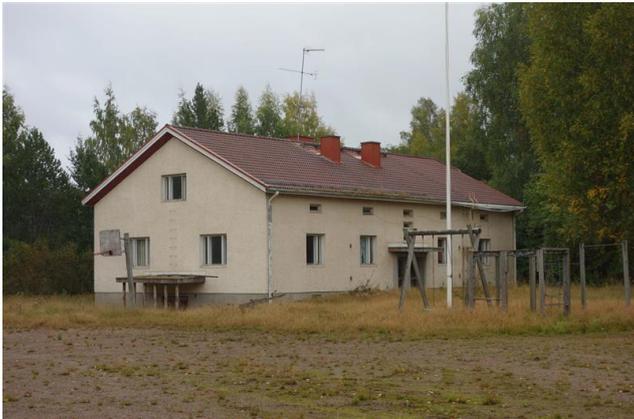
Kuvateksti: Antilan kylän uudempi
koulurakennus
Kuvalagi: yleiskuva
Kuvaaja: Liina Luoma
Kuvausaika: 14.9.2022
